ЕКСПЕРТНО СТАНОВИЩЕ

На 14 февруари 2014 г. съвместна експертна група от Асоциацията на реставраторите в България, Българския национален комитет на Международния съвет за паметниците на културата и забележителните места и секция „Реставрация“ при Съюза на българските художници посети Сандански, във връзка с подаден сигнал за увредени културни ценности. Повод за посещението е извършването на реставрационни дейности по проект „Сандански – зората на ранното християнство“ по Оперативна програма „Регионално развитие“. Към експертната група се присъедини и авторът на проекта за реставрация на мозайките. В настоящия момент се извършват реставрационни намеси и строително-ремонтни работи на обект „Епископска базилика“ (базилика № 4) и „Базилика на Епископ Йоан“ (базилика № 2). Освен проектът „Сандански – зората на ранното християнство“, от 2013 г. на обекта се реставрират и запазените стенописи по проект Socialization of Martyrium: The Newly Revealed Part of an Episcopal Basilica, финансиран от Американския научен център в София.

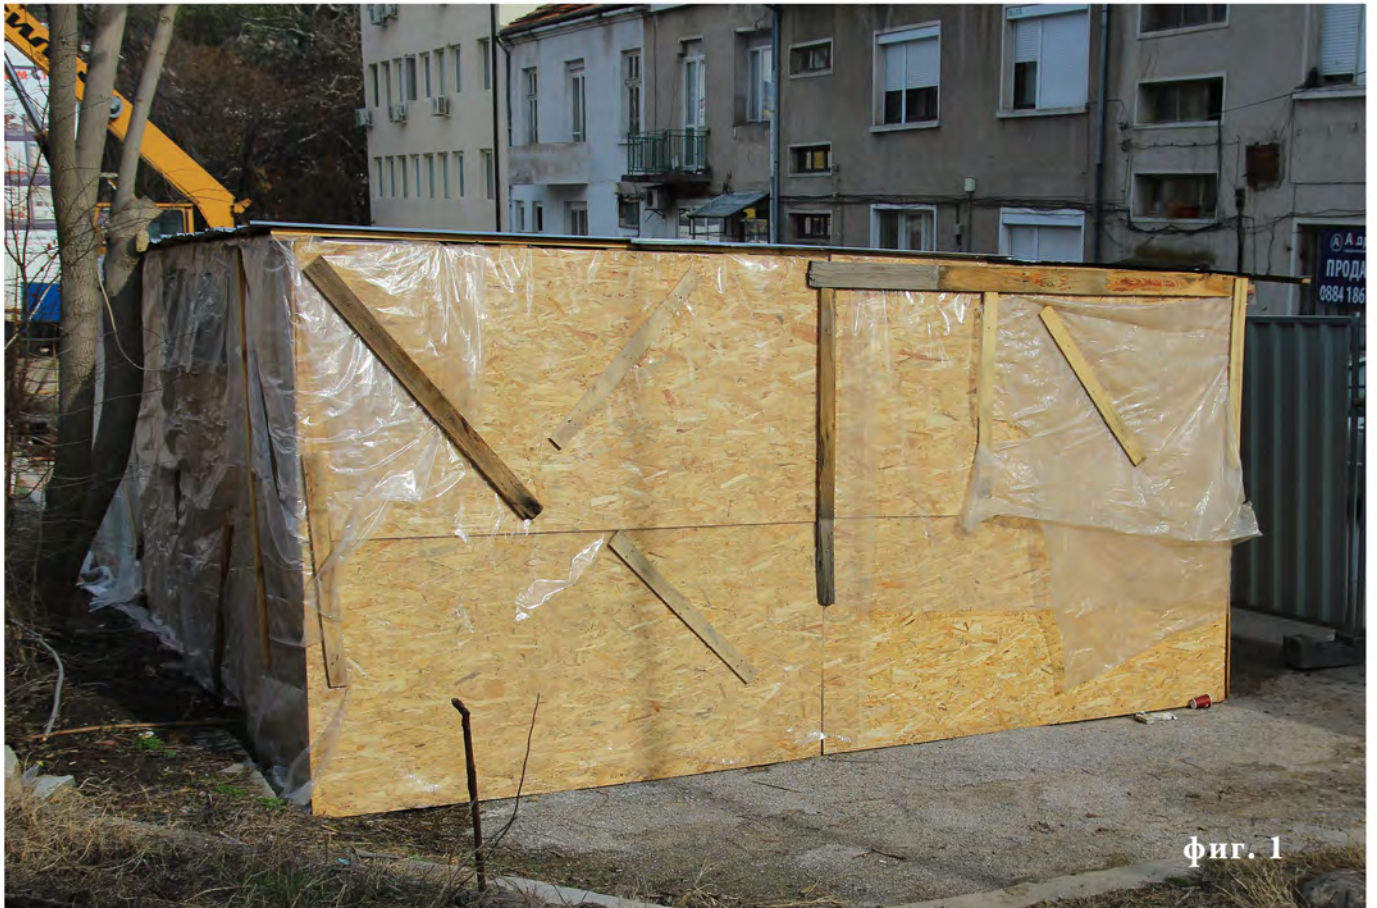
В настоящия момент реставрацията на подовите мозайки се извършва от строителна фирма с финансиране по проекта „Сандански – зората на ранното християнство“. Вдигнатите фрагменти се обработват в дървена барака, построена в южния край на строителната площадка (фиг. 1). По време на посещението стана ясно, че в екипа, работещ върху мозайките, няма нито един дипломиран реставратор, вписан в регистъра на лицата по чл. 165 от Закона за културното наследство. За съжаление, въпреки че посещението на обекта стана в присъствието на автора на проекта за реставрация, експертната група не беше допусната до импровизираното ателие. По тази причина извършените констатации са само на базата на направените наблюдения върху

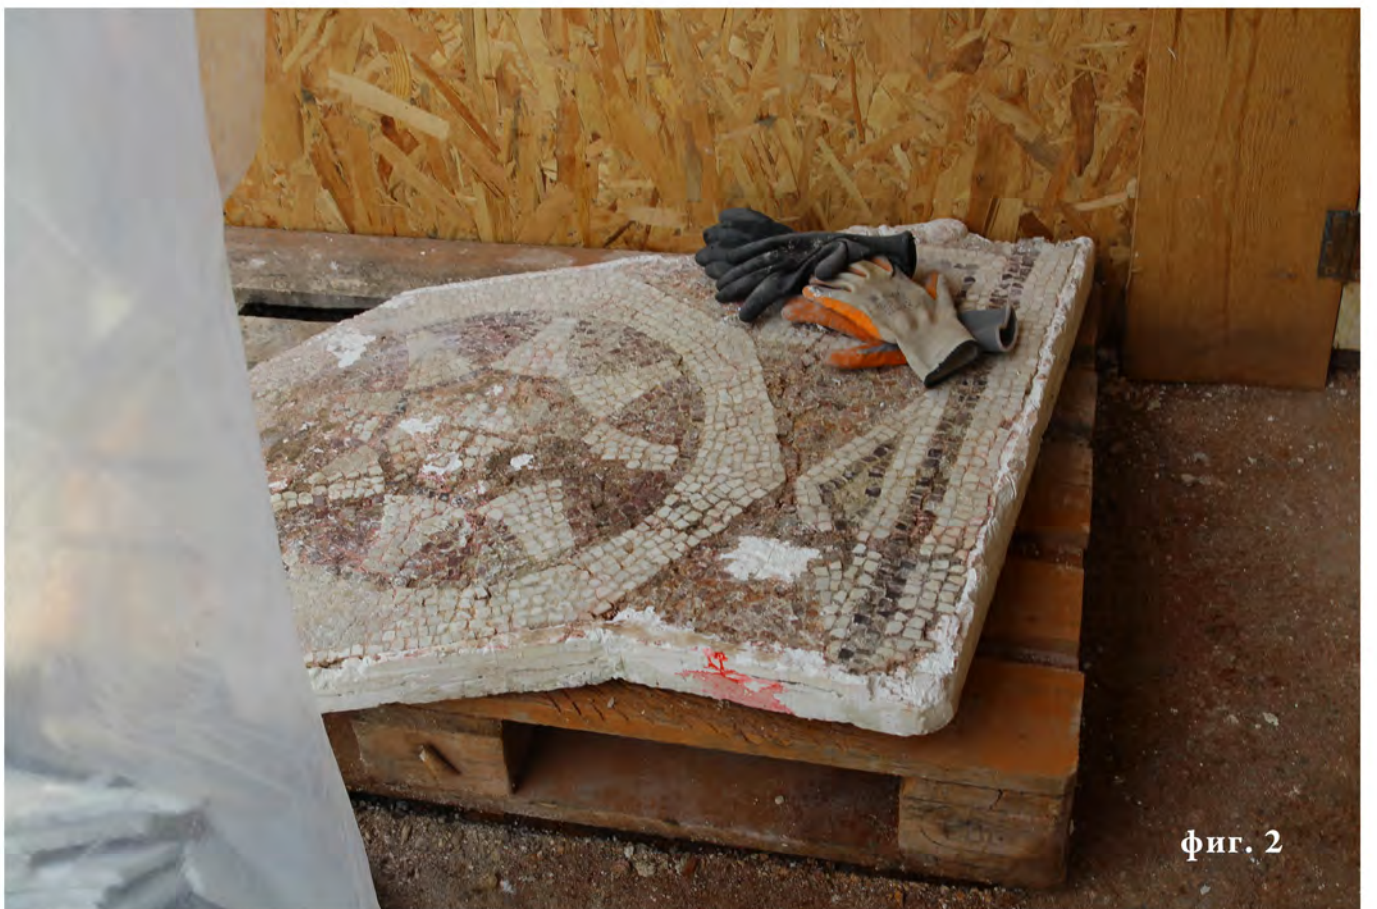
вече обработени фрагменти, които бяха оставени в преддверието на временната постройка (фиг. 2).

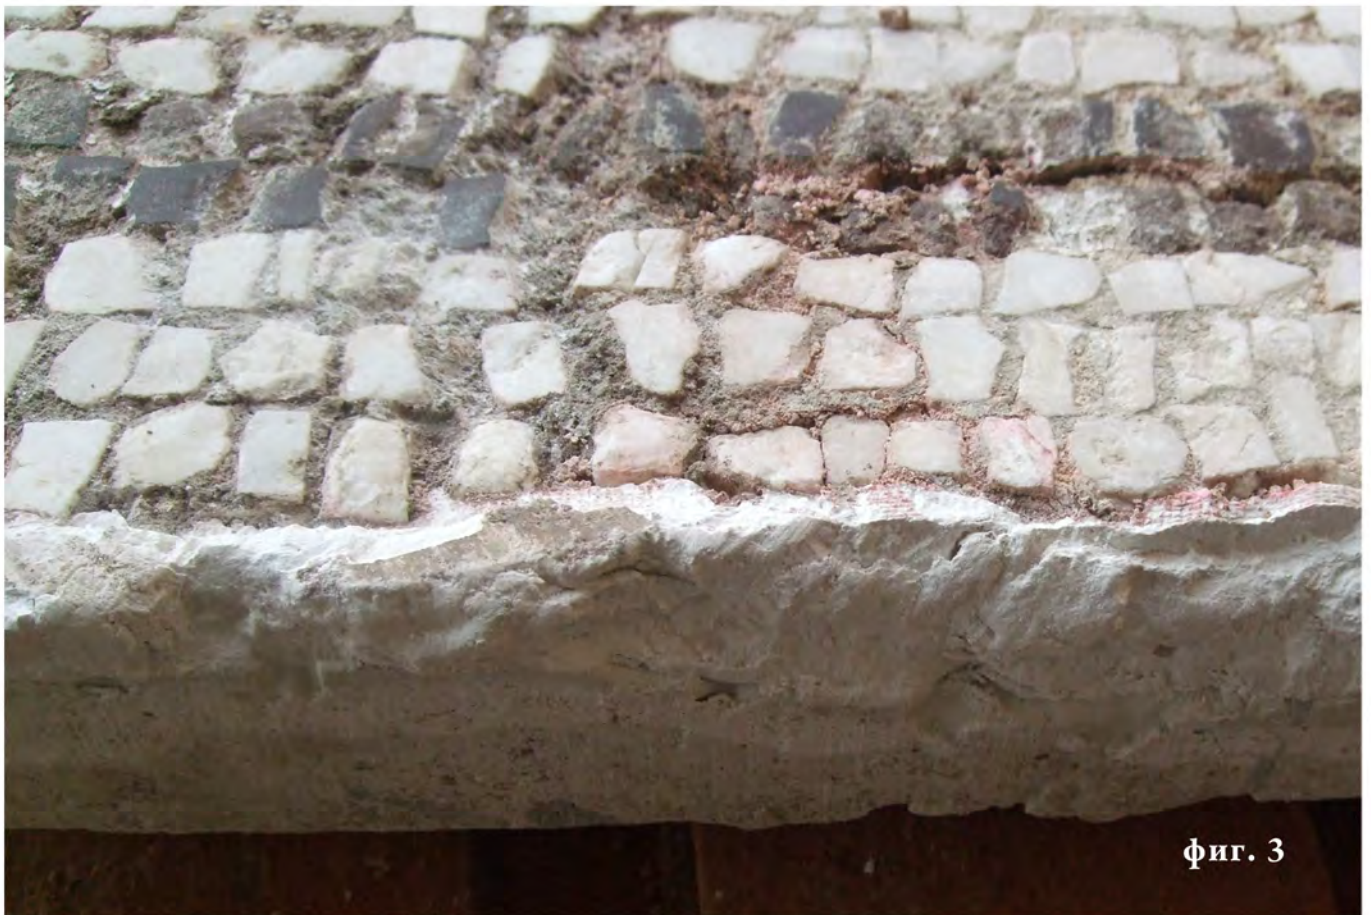
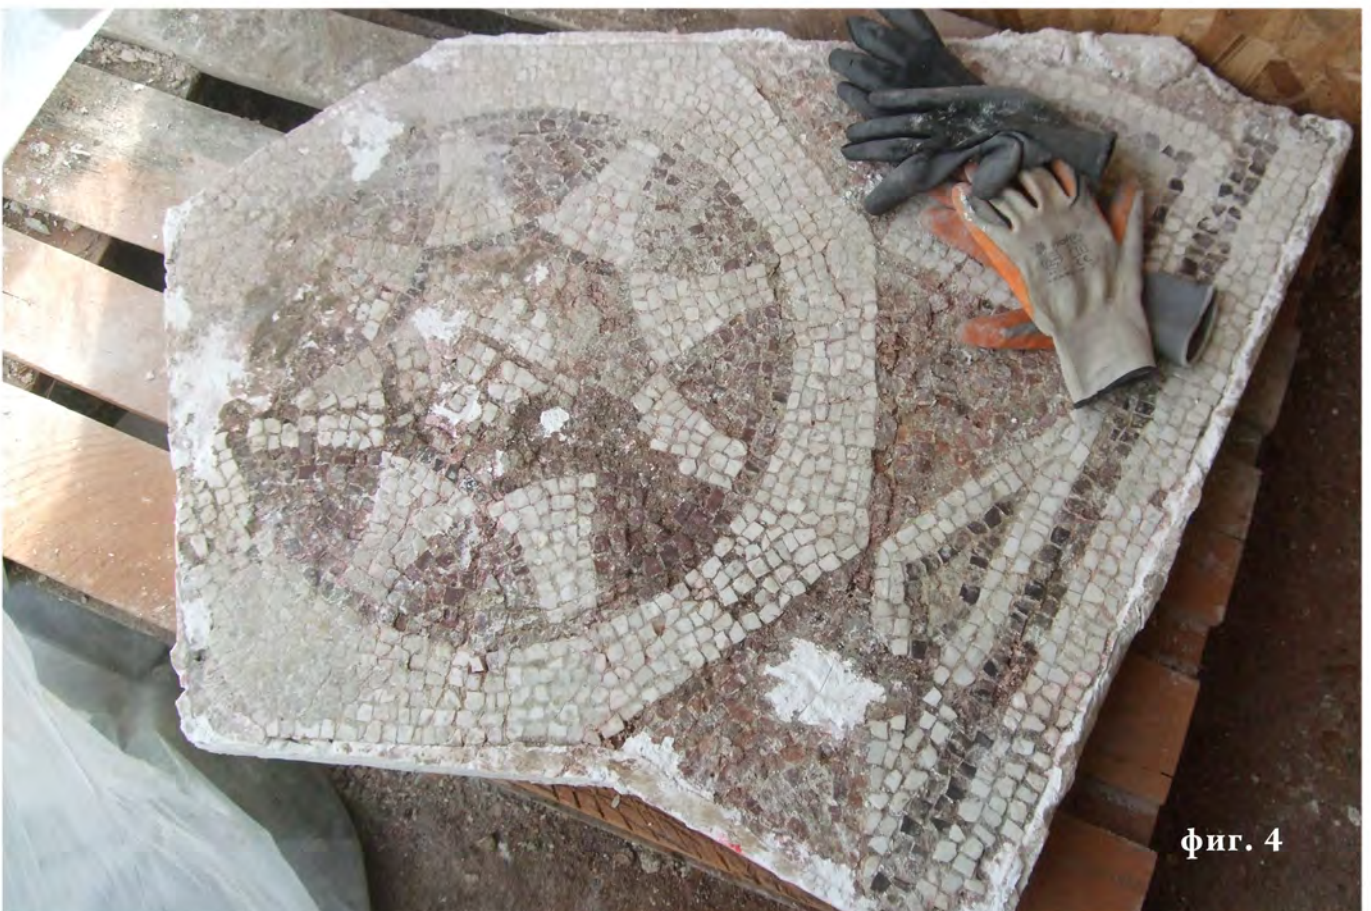
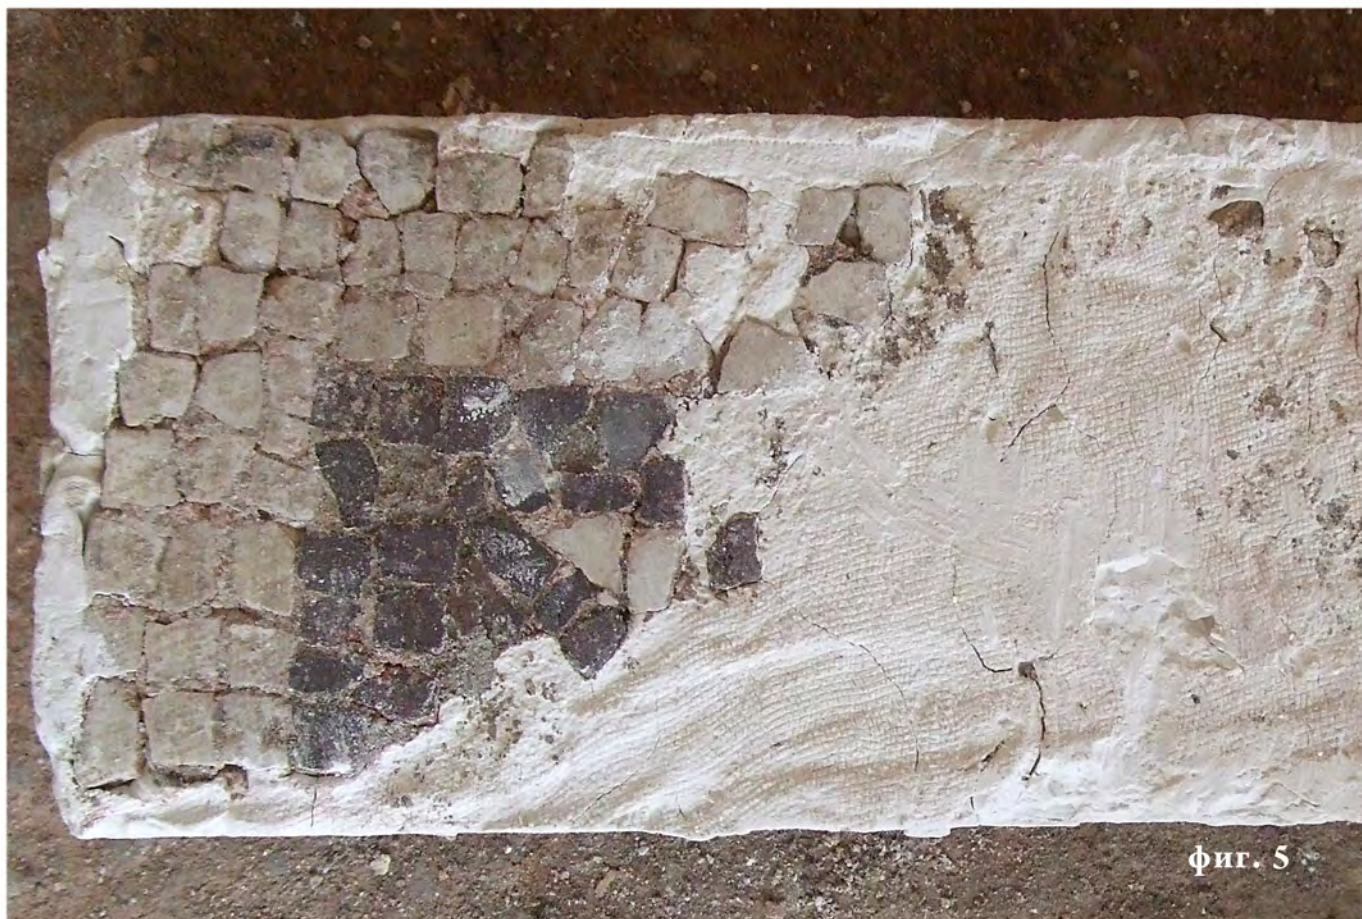
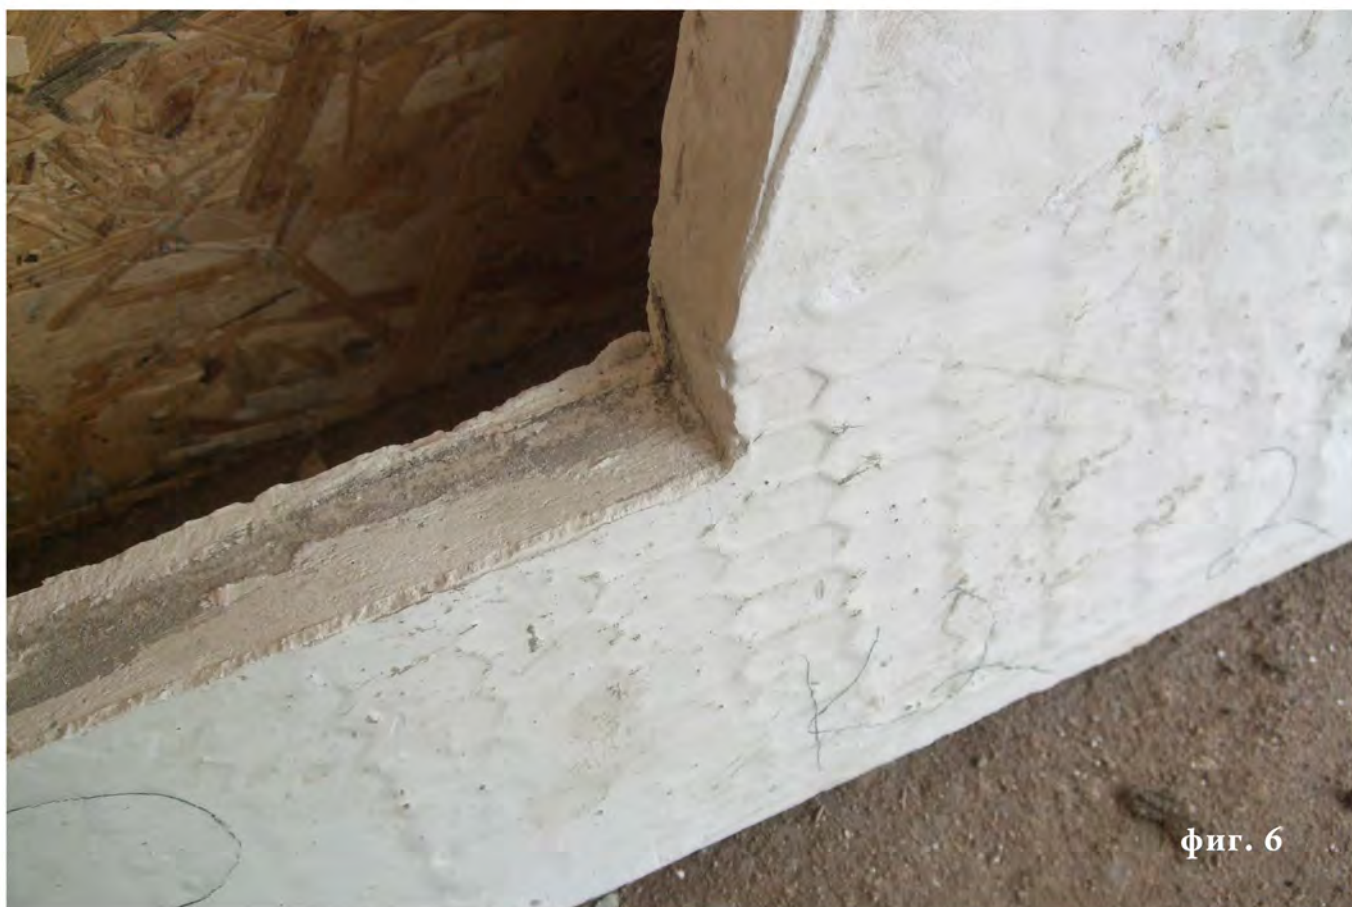
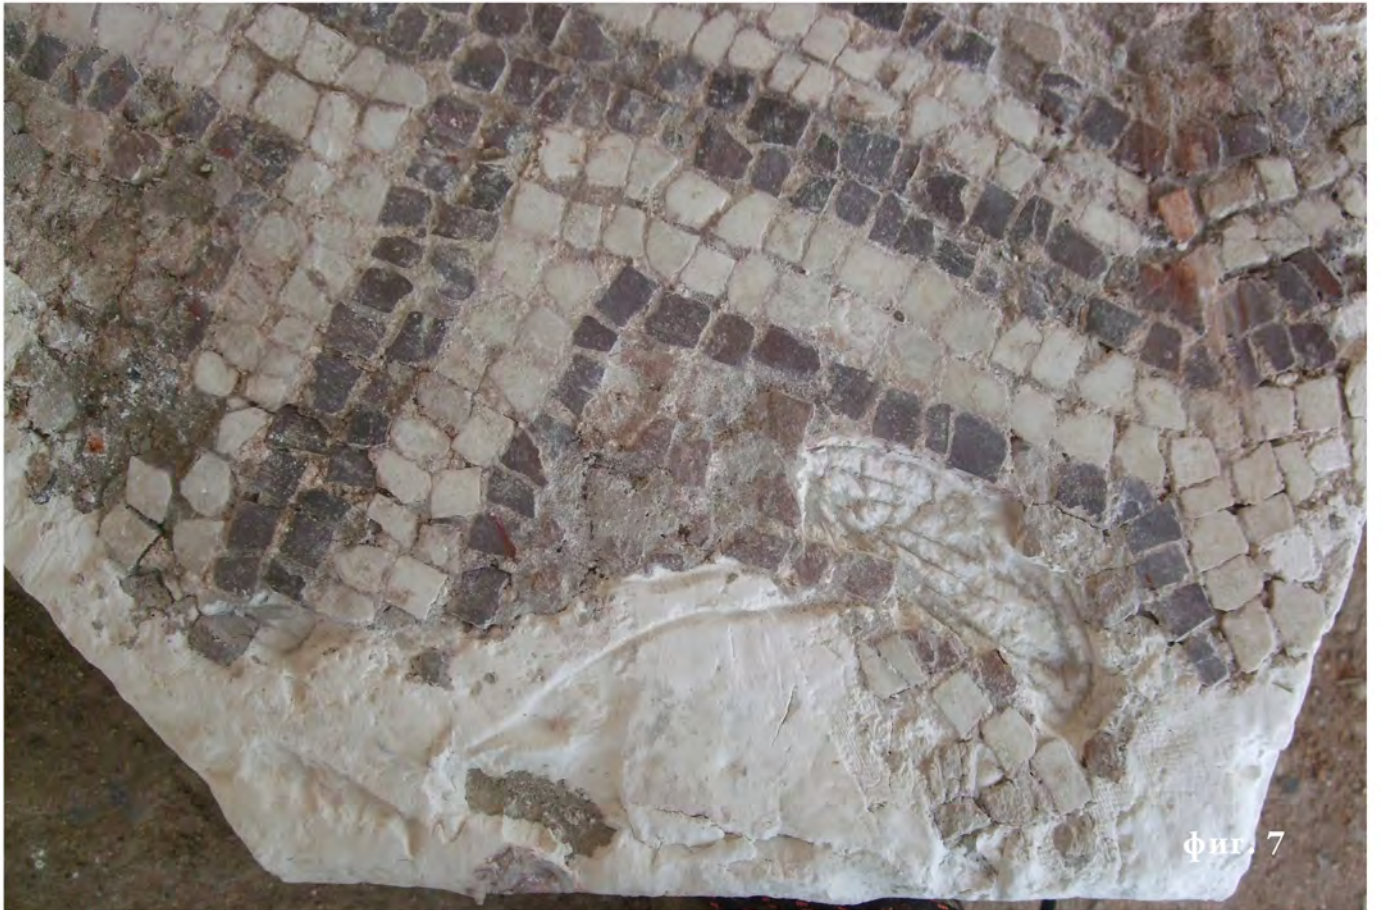
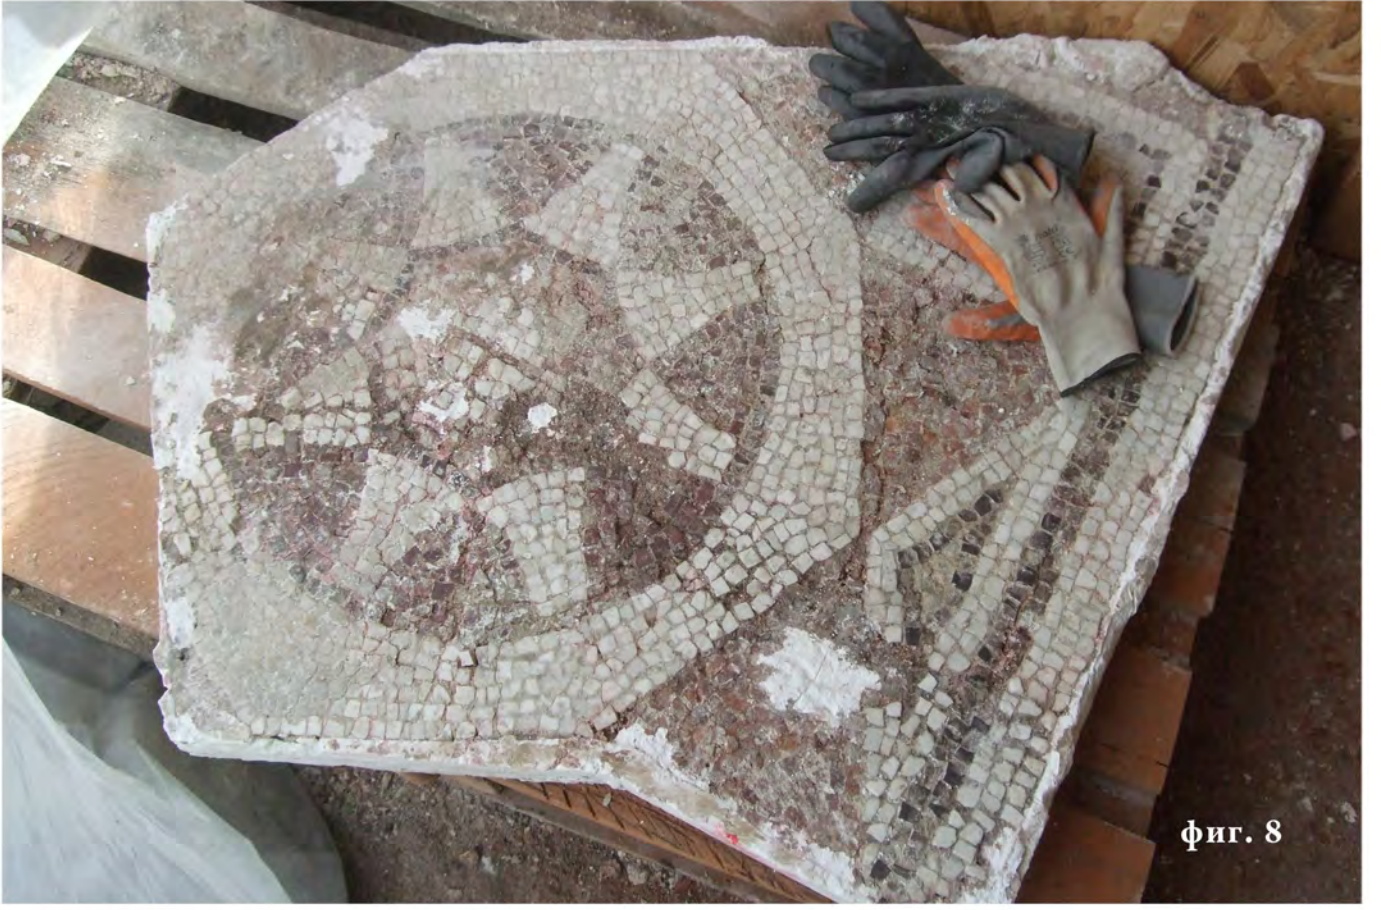
Основен принцип при изработването на нови основи при трансферирането на мозайчни фрагменти е те да бъдат трайни, стабилни, устойчиви на деформации и максимално олекотени. За тази цел през последните десетилетия се използват пеноепоксидни смоли, леки пълнители с голяма вътрешна повърхност, алуминиеви конструкции, панели тип „пчелна пита” и т. н. В настоящия случай е използвана метална арматура с бял цимент без пълнител (фиг. 3-8).

Наистина изграждането на основи от цимент при трансфериране на мозайчни фрагменти е част от историята на световната реставрационна практика. В България има подобни случаи още от края на XIX в., когато започва разкриването на мозайките от църквата „Св. София” в София. Поради редица констатирани недостатъци обаче този материал не се използва за изграждане на основи вече повече от половин век. Циментовите панели са изключително тежки и крехки, с големи вътрешни напрежения, които често водят до деформиране и напукване на трансферираните фрагменти. Заедно с това циментът съдържа голямо количество водоразтворими соли, които могат да мигрират от основата към мозайчната повърхност и да доведат до различни по сила и размери разрушения на тесерите и мазилковите слоеве. Проблемът може допълнително да се задълбочи при експониране *in situ* на мозайчните фрагменти, какъвто именно е случаят с Епископската базилика в Сандански.

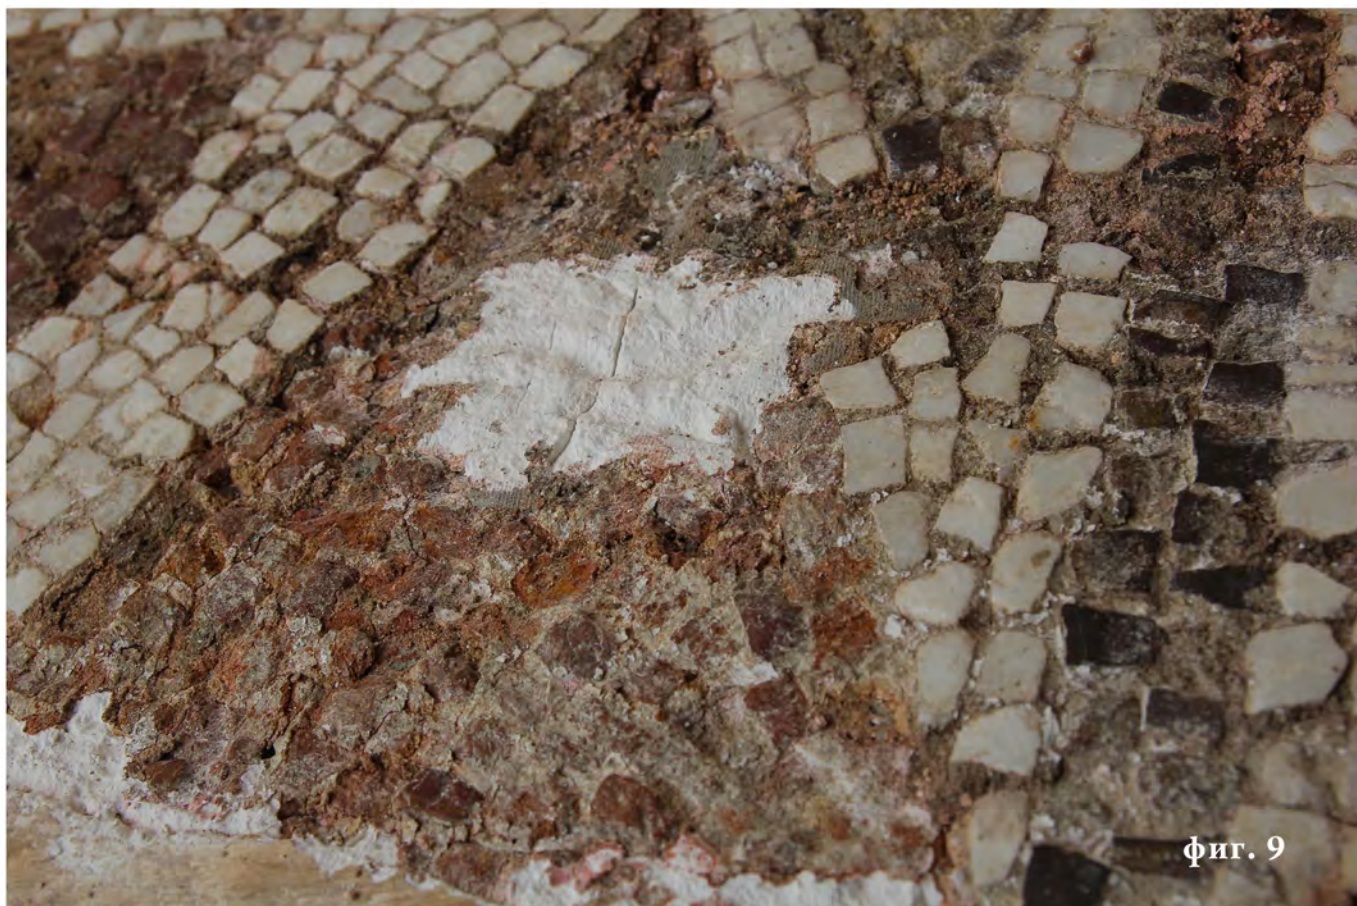
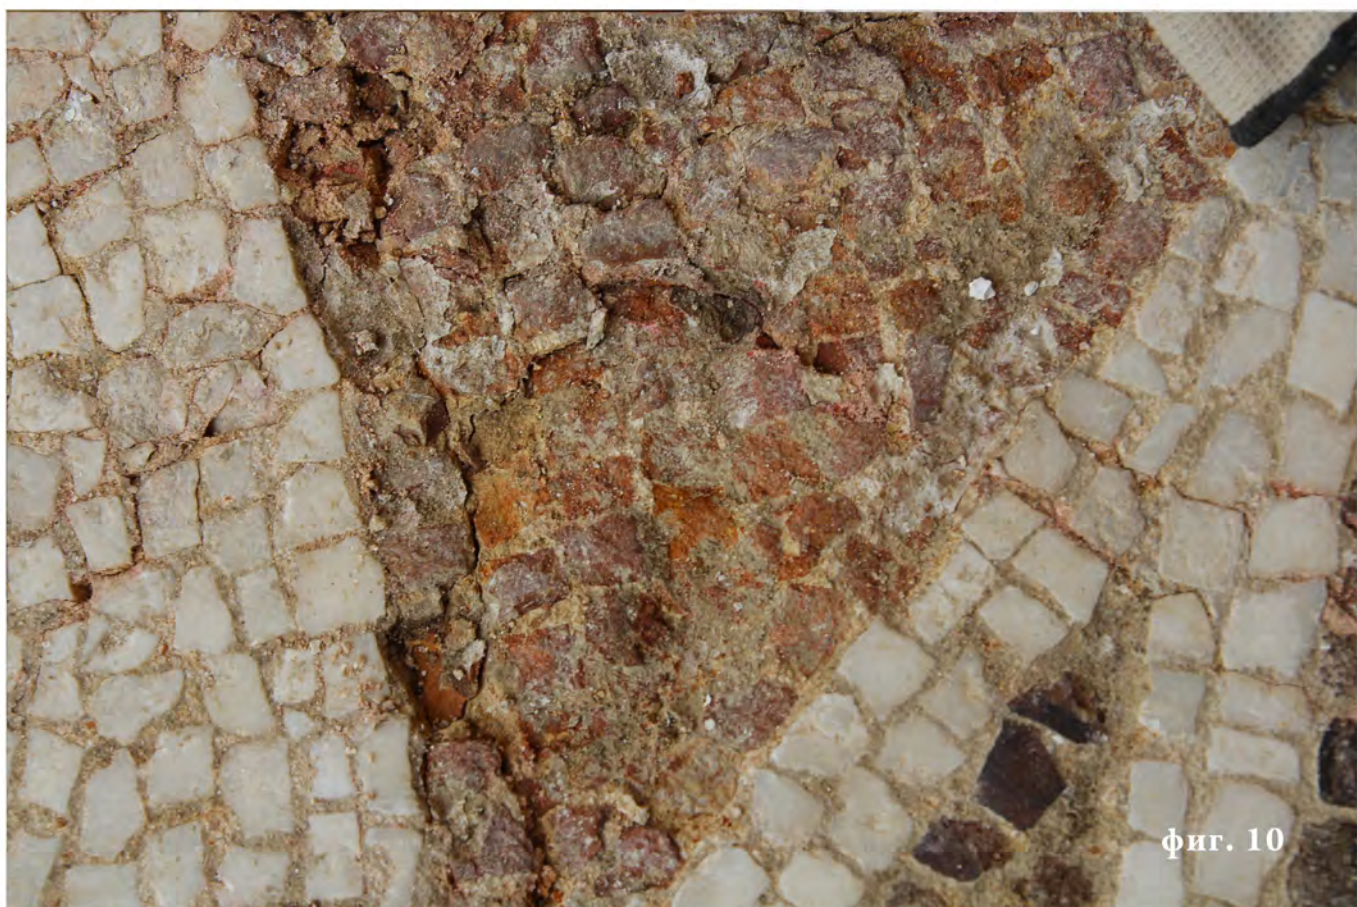
Състоянието на въпросните фрагменти свидетелства и за възникнали проблеми с протекционното облепване. Изглежда, че облепването е отстранено при неуспешен

опит за активиране на адхезива. Така са създадени предпоставки за разрушаване на тесерите, изградени от по-слаби породи камък (фиг. 9-10).

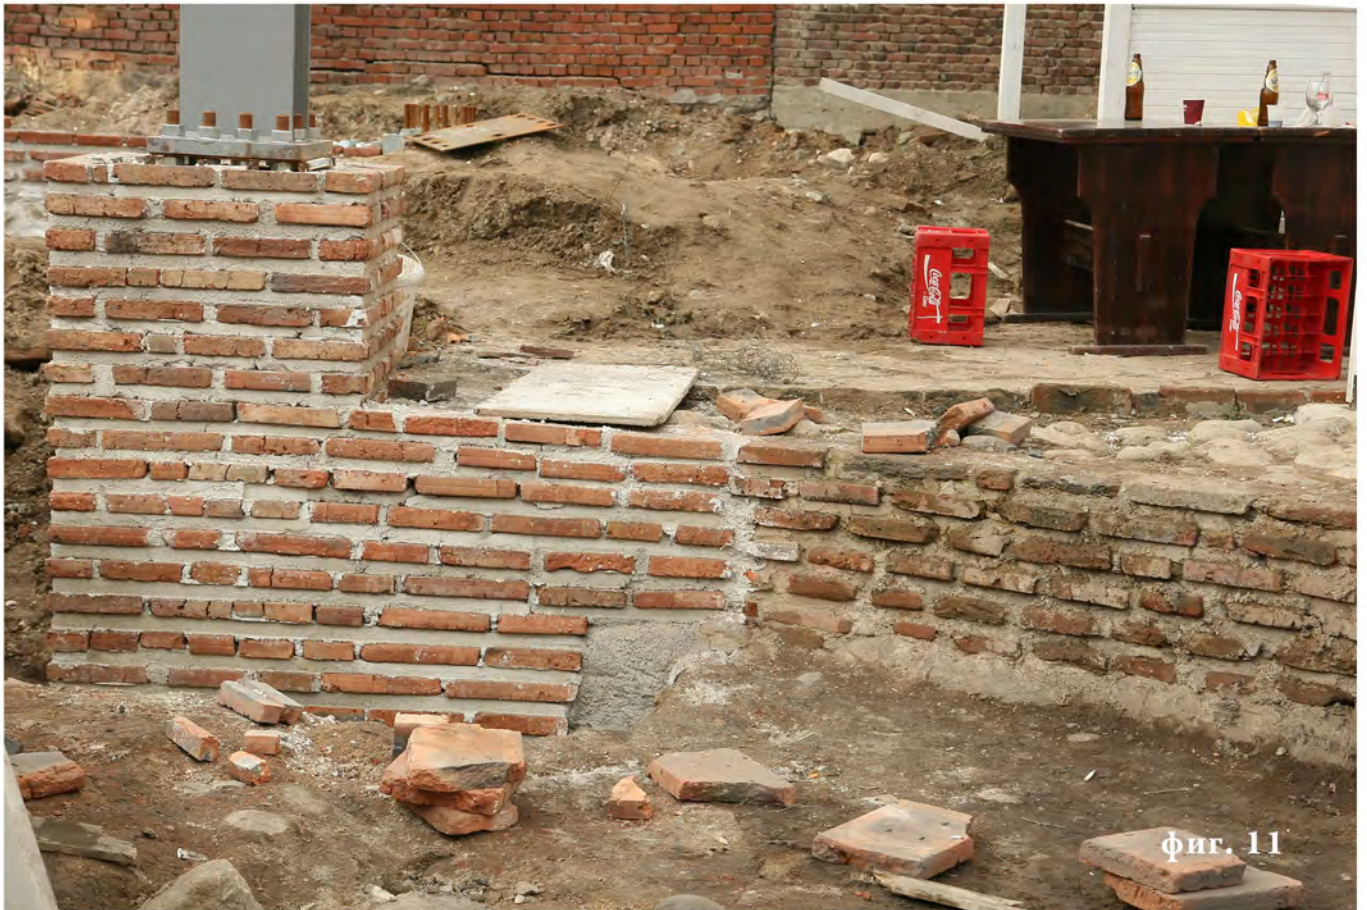
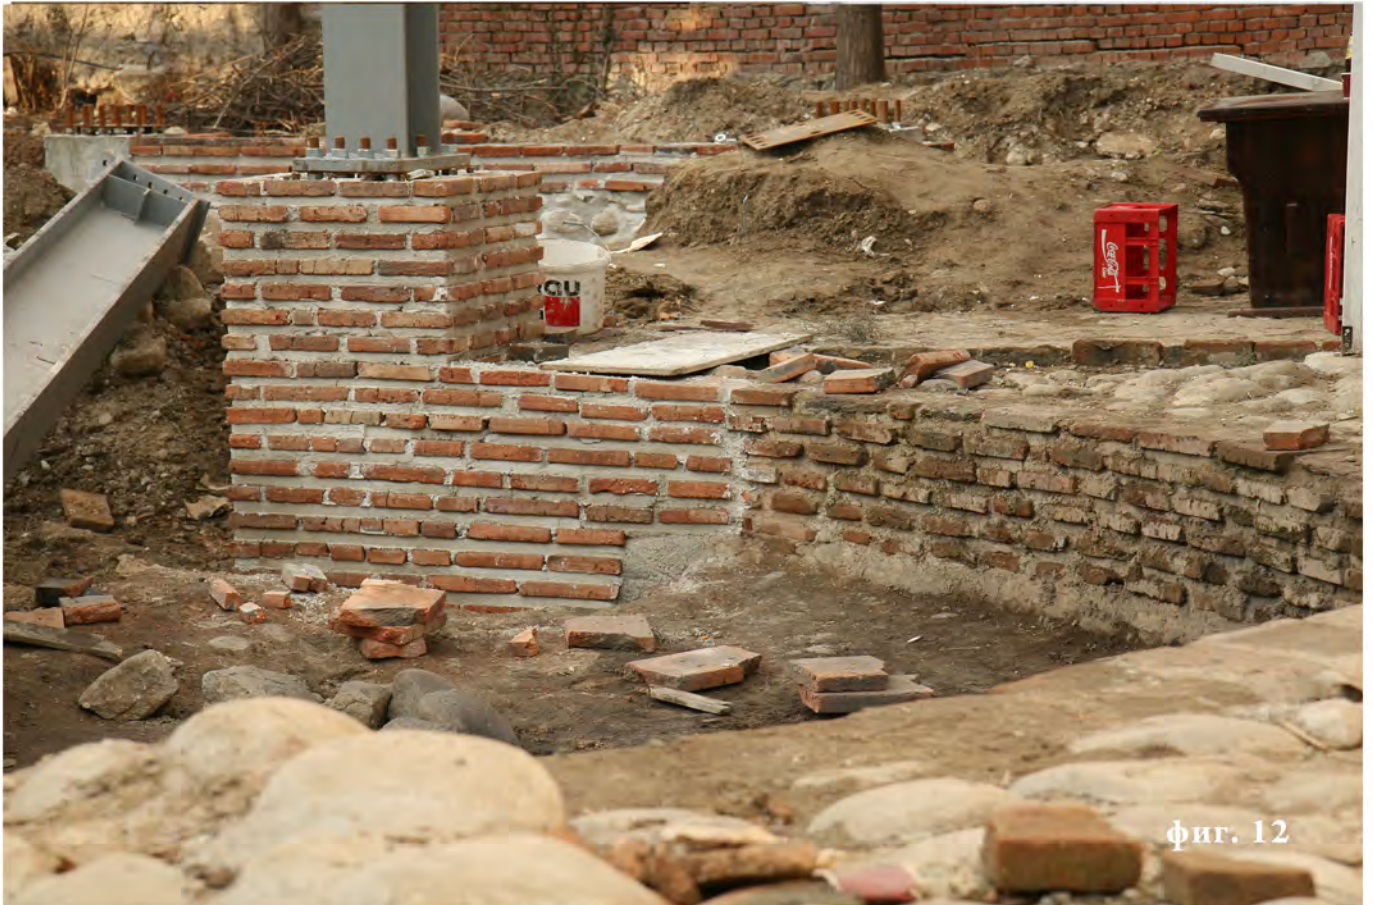
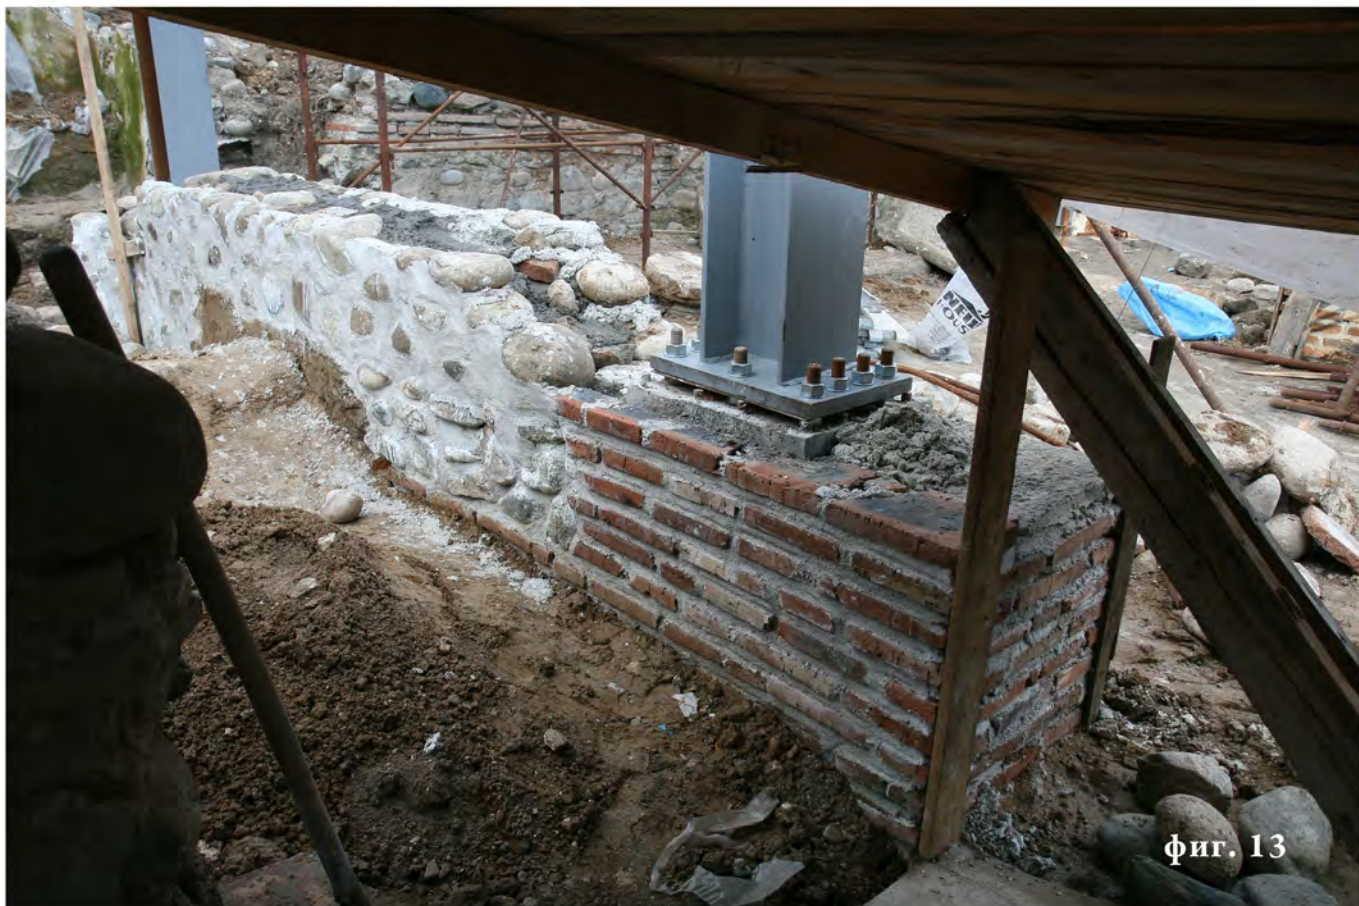
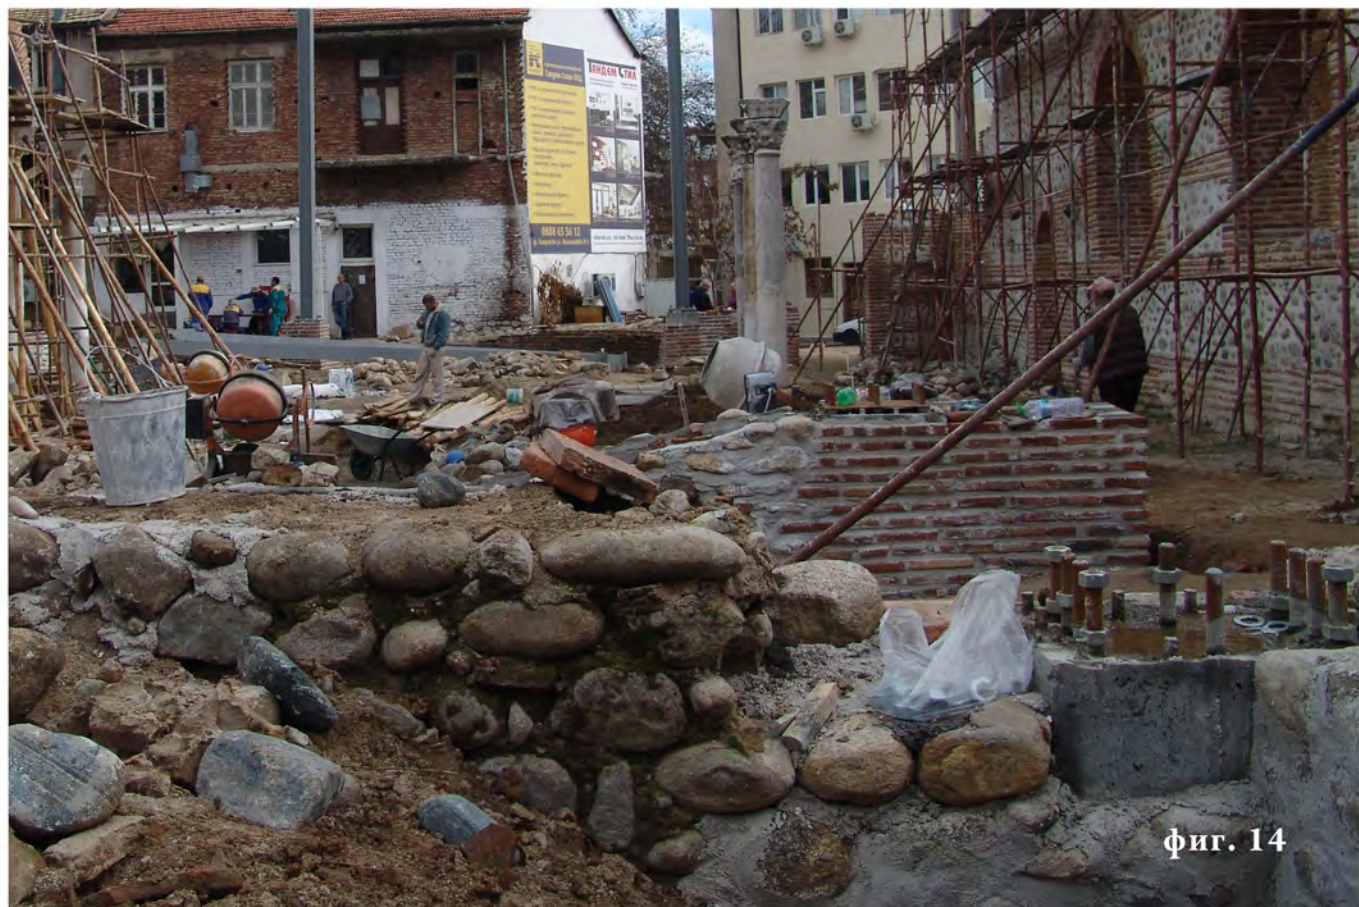
Северна част на апсидата

От направения на място оглед изглежда, че по време на строително-ремонтните дейности са разрушени фрагменти от оригиналните зидове. Става въпрос за части от апсидата, западната стена на наоса и западната стена на нартекса (фиг. 11-14). Това е необяснимо от гледна точка на съвременната теория и принципи на реставрацията, тъй като оригиналните структури са целенасочено разрушени в процеса на изграждане на новото покритие, което се прави с цел да предпазва същите тези структури. Като резултат от извършването на строително-ремонтните дейности, на обекта се забелязват и нови увреждания на оригиналните настилки. Застрашени са и фрагментите от архитектурна скулптура на обекта, за които не са положени никакви грижи и вече са покрити с почва и строителни отпадъци (фиг. 15-16).
