ЕКСПЕРТНО СТАНОВИЩЕ

На 14 февруари 2014 г. съвместна експертна група от Асоциацията на реставраторите в България, Българския национален комитет на Международния съвет за паметниците на културата и забележителните места и секция „Реставрация“ при Съюза на българските художници посети Сандански, във връзка с подаден сигнал за увредени културни ценности. Повод за посещението е извършването на реставрационни дейности по проект „Сандански – зората на ранното християнство“ по Оперативна програма „Регионално развитие“. Към експертната група се присъедини и авторът на проекта за реставрация на мозайките. В настоящия момент се извършват реставрационни намеси и строително-ремонтни работи на обект „Епископска базилика“ (базилика № 4) и „Базилика на Епископ Йоан“ (базилика № 2). Освен проектът „Сандански – зората на ранното християнство“, от 2013 г. на обекта се реставрират и запазените стенописи по проект Socialization of Martyrium: The Newly Revealed Part of an Episcopal Basilica, финансиран от Американския научен център в София.

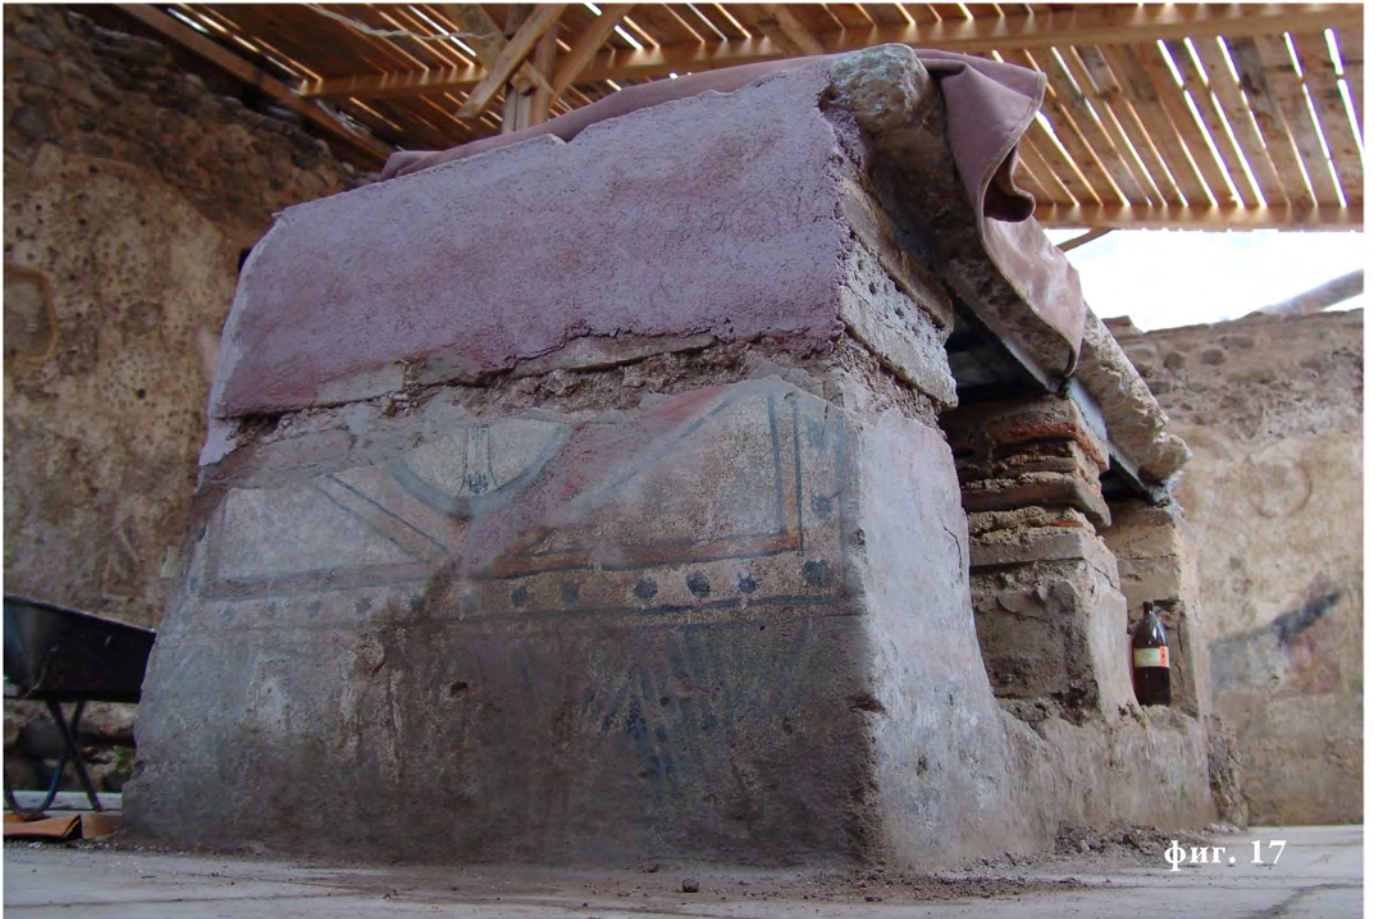
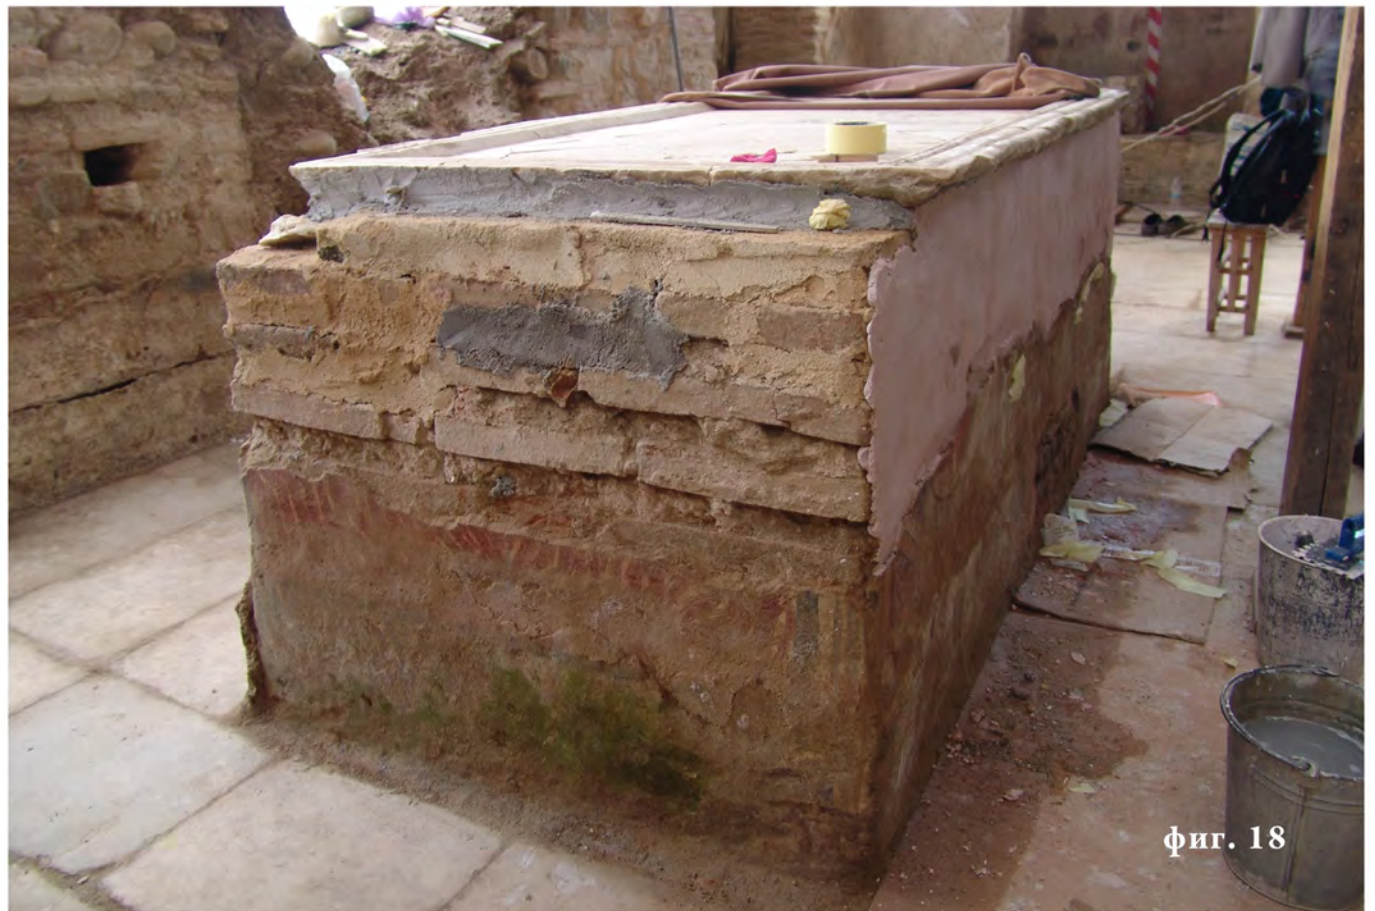
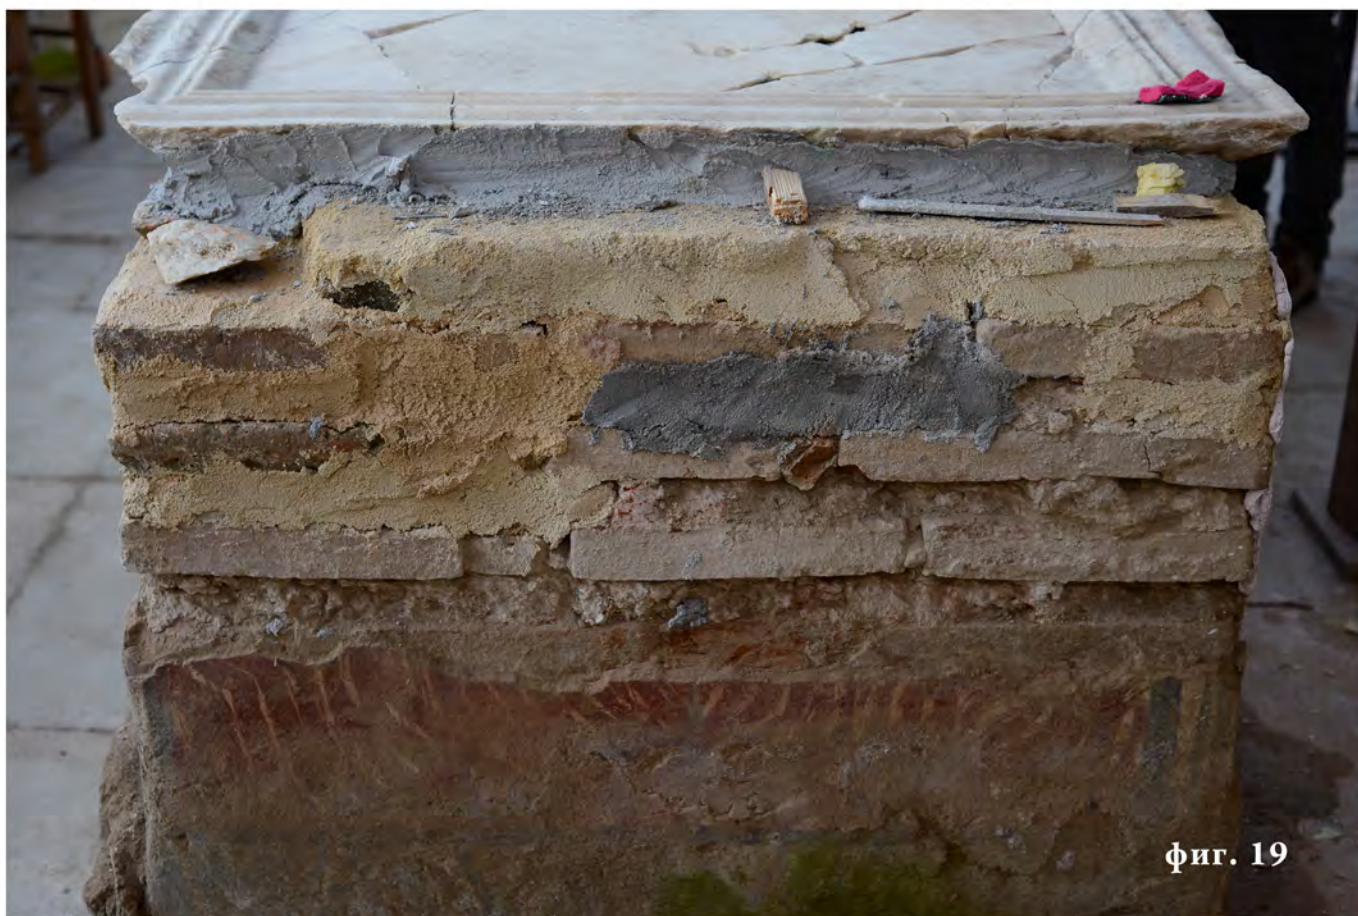
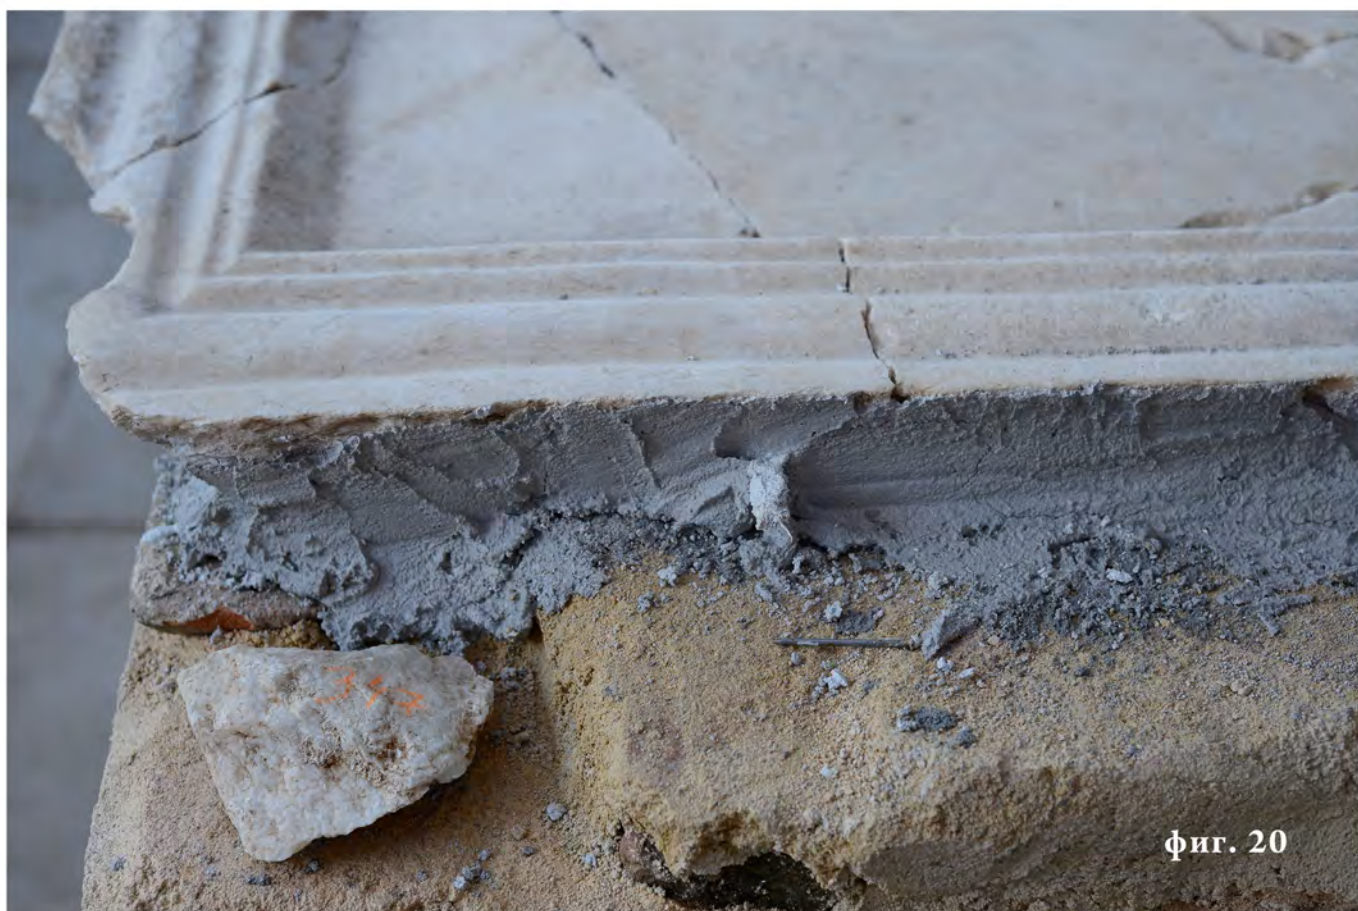
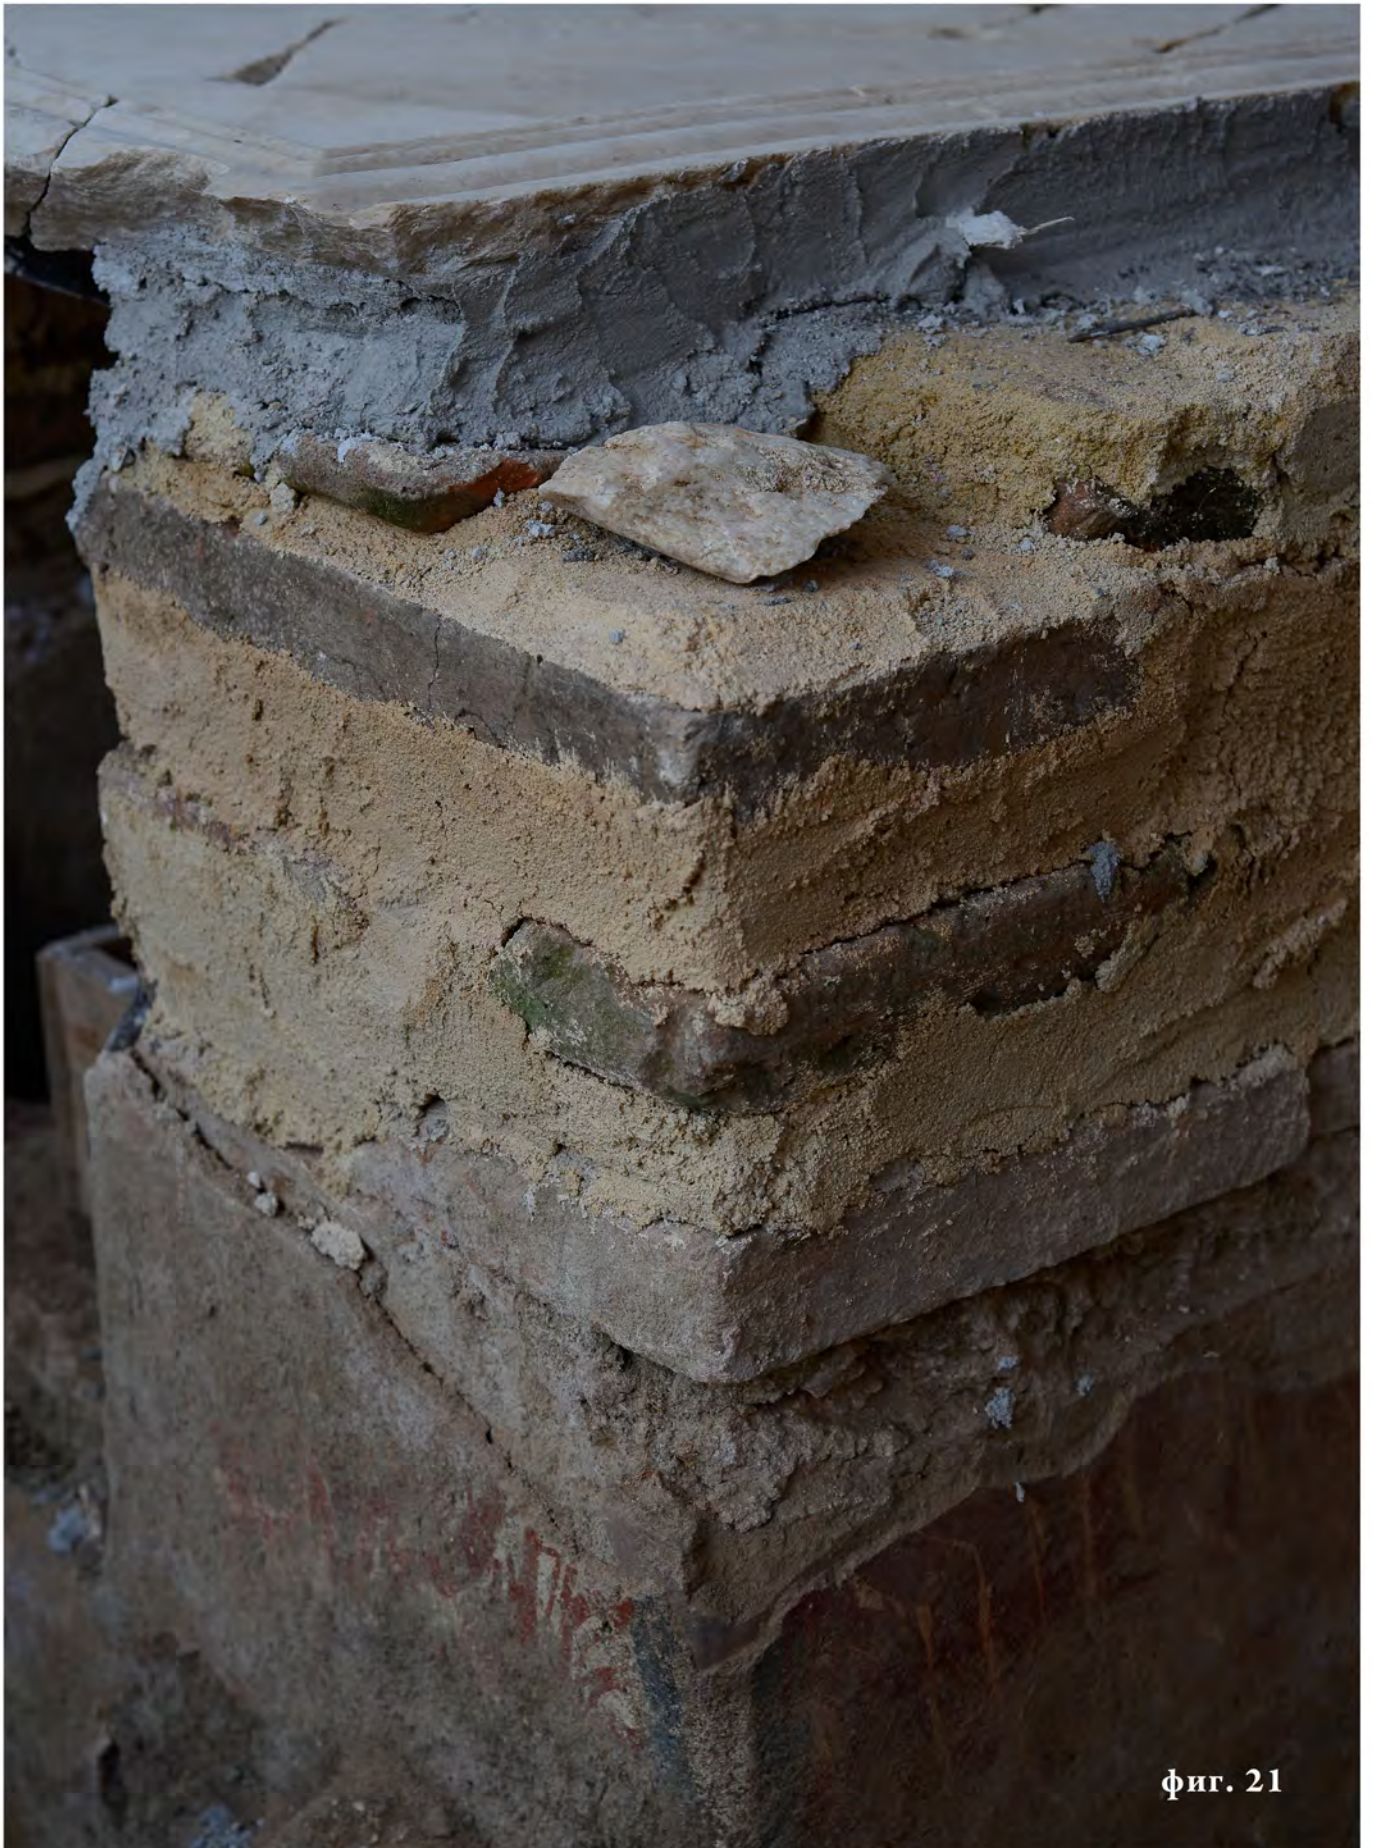
Както стана ясно по-горе, реставрацията на стенописите се извършва по проект на Американския научен център в София. Въпреки това, възстановяването на открития в т. нар. мартирей олтар, по стените на който също са запазени стенописи, се извършва от работници на строителната фирма (фиг. 17). Експертната група не успя да установи дали има съгласуван проект за възстановяване на съоръжението. При посещението на обекта обаче стана ясно, че при възстановяването му, в непосредствена близост до стенописите са използвани циментови мазилки (фиг. 17-21), а металната конструкция, вложена под мраморната плоча, е без антикорозионна обработка (фиг. 22).

Употреба на циментови мазилки при възстановяването на съоръжението
